# HENKILÖNSUOJAINTEN MÄÄRÄAIKAISTARKASTAMINEN

## KÖYSITARRAIMET

| LAITTEEN TUNNISTETIETOLOMAKE | | | |
| Tavaramerkki | CT | Valmistaja | Aludesign S.p.A. Via Torchio 22, 24034 Cisano B.sco (BG) ITALY |

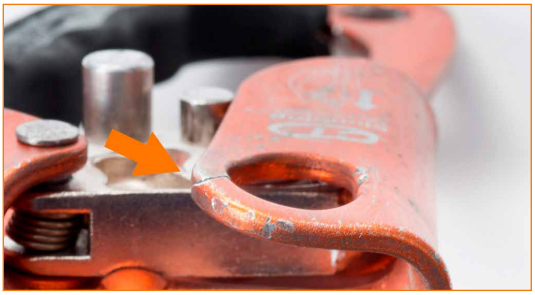
Kuminen kahva, joka on vaurioitunut ja josta puuttuu joitakin osia. Tarkista vaurioituneen kohdan viereiset osat huolellisesti. Varmista, että laitteen ensisijaiset osat toimivat kunnolla. Jos ei, hylkää laite.
