HENKILÖNSUOJAINTEN MÄÄRÄAIKAISTARKASTAMINEN

PUTOAMISEN PYSÄYTTÄVÄT JÄRJESTELMÄT, VASTAAVA KUIN SKC

VALOKUVALIITE
PUTOAMISEN PYSÄYTTÄVÄT JÄRJESTELMÄT, VASTAAVA KUIN SKC

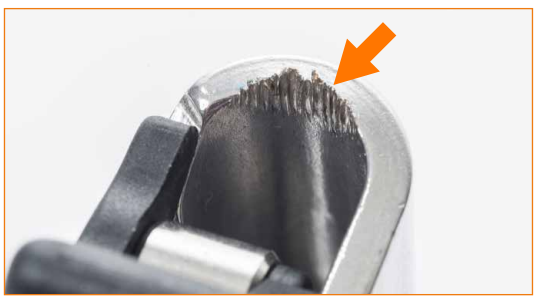
Laite joka on pysäyttänyt putoamisen: rungon reunassa on viiltoja, jotka johtuvat vaijerin liukumisesta.

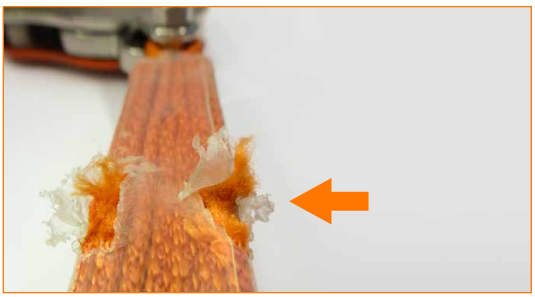
Nykäyksenvaimennin, jossa on viiltoja.
